Sanierungs-Check

Anleitung zum Sanierungs-Check

Neues Tool zur Datenermittlung: Die Gebäudehülle von Nichtwohngebäuden im Blick

Sanierungs-Check am Beispiel Sporthalle Waltringhausen

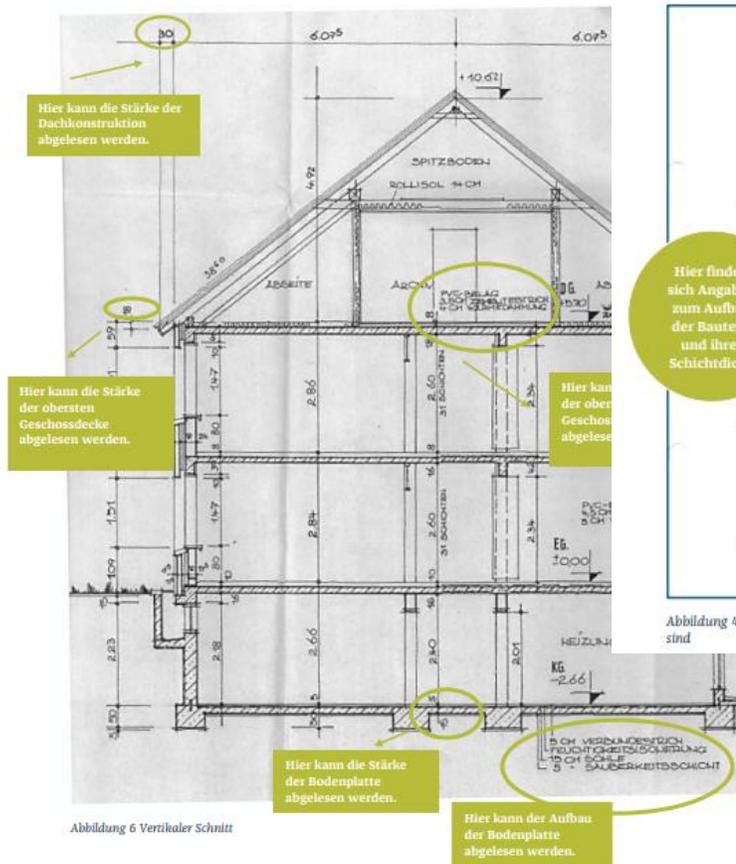
Abbildung 6 Vertikaler Schnitt

- Wie kann ich die Bauteilstärken, Materialien und Massen aus den Bauantragsunterlagen herleiten

Beispiel vertikaler Schnitt (Ausführungsplanung M. 1:50):

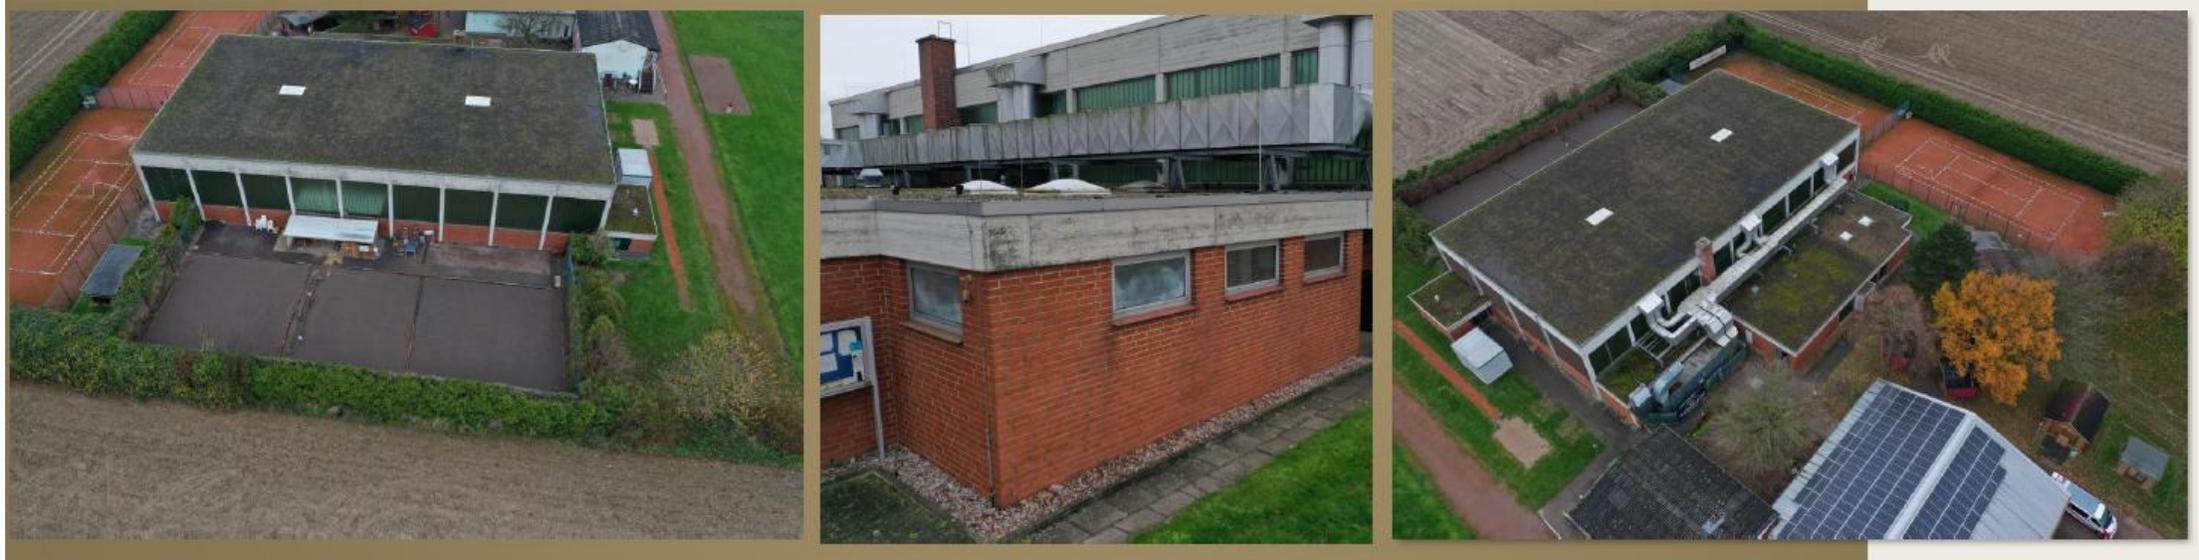
- Baujahr 1980, Erweiterung Nebenräume 1991
- Nutzfläche von 1.469 m², Brutto-Grundfläche von 1.572 m², Bruttorauminhalt von 11.576 m²
- Stahlbetonskelett Bauweise , Betonfertigteile
- Außenwände sind nicht gedämmt
- Fenster Halle: Reglit-Verglasung
- Fenster Nebenräume: Wärmeschutzverglasung, Alu Rahmen
- Dach und Fußböden schlecht gedämmt
- Ölheizung aus 1991
- Lüftungsanlage mit hohen Wärmeverlusten
